CZ-20-0268

ZÁVĚREČNÁ ZPRÁVA

**o odborném zjišťování příčin letecké nehody
UL letounu Bristell ELSA, pozn. značky OK-WAR 18,
na LKLT, dne 10. června 2020**

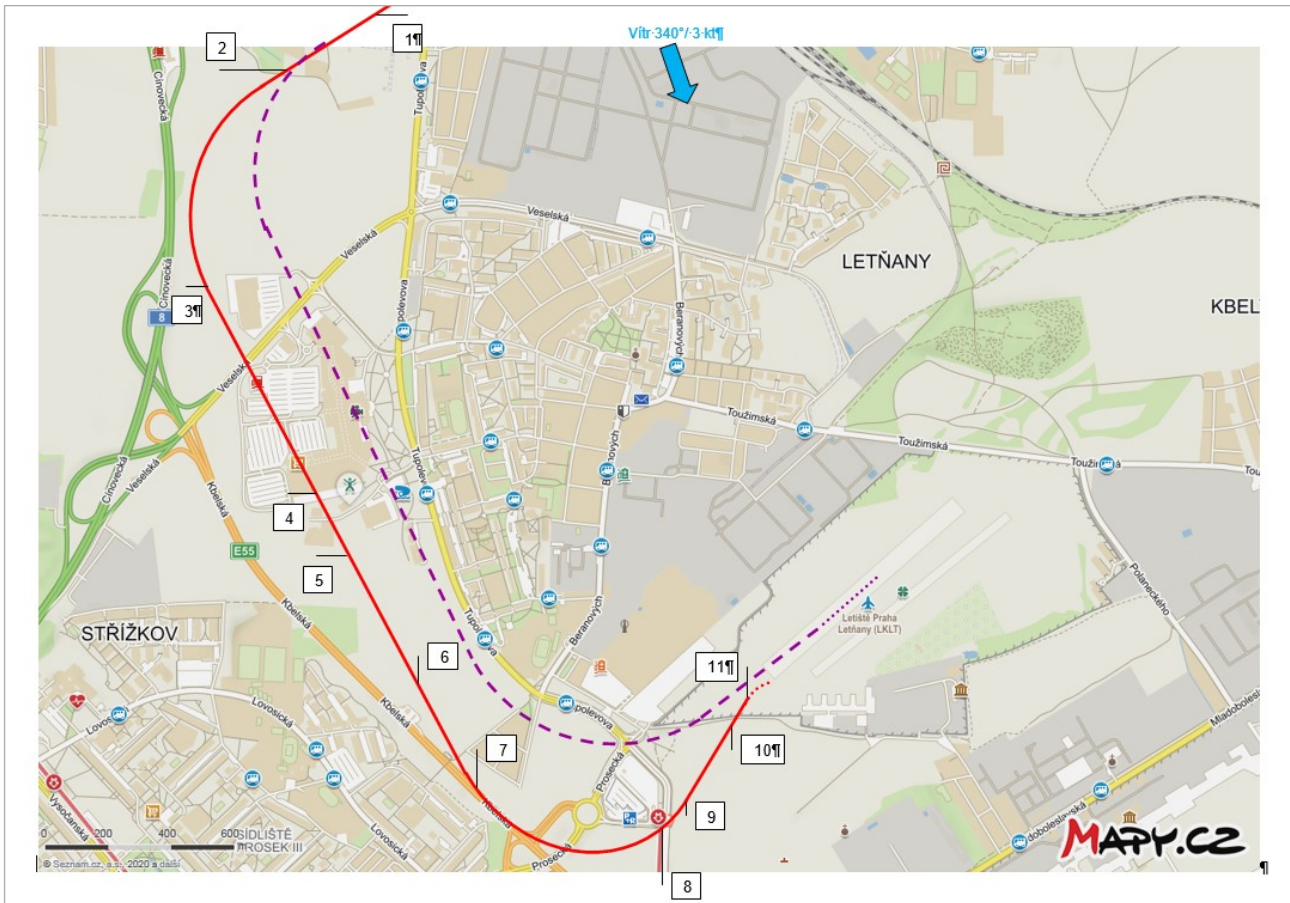
Obr. 1 – Plánek letu

→ → → → → Zamýšlená trasa letu – od začátku nácviku do zamýšleného místa dosednutí dlouhá cca 3,5 km ¶

¶ → → → → → Skutečná trasa letu – od začátku nácviku do dosednutí dlouhá cca 4 km (odhadem – podle paměti). → → → ¶

10. → TM radí: „Velké klapy“, řídí už oba zároveň. Vytažení letounu nad plot je přehnané = vyplavání do cca 3 m, přitom se zastavuje vrtule. TM povolením výškovky zastavuje stoupání a otáčí ovladač klapek na plnou výchylku, ale ty se vysunují příliš dlouho (cca 2 s) = vysunou se až při dosednutí. ¶

11. → Jakmile začne letoun opět klesat, TM opět přitahuje na velký úhel, aby dosedl na hlavní kola. Letoun kloní doprava a dosedá na pravé kolo cca 80 m za plotem. Nedošlo k dotyku země ani křídlem, ani ocasem. Během dojezdu se stáčí cca 30° doprava a zastavuje cca 20 m před a 10 m vpravo od prahu RWY. ¶

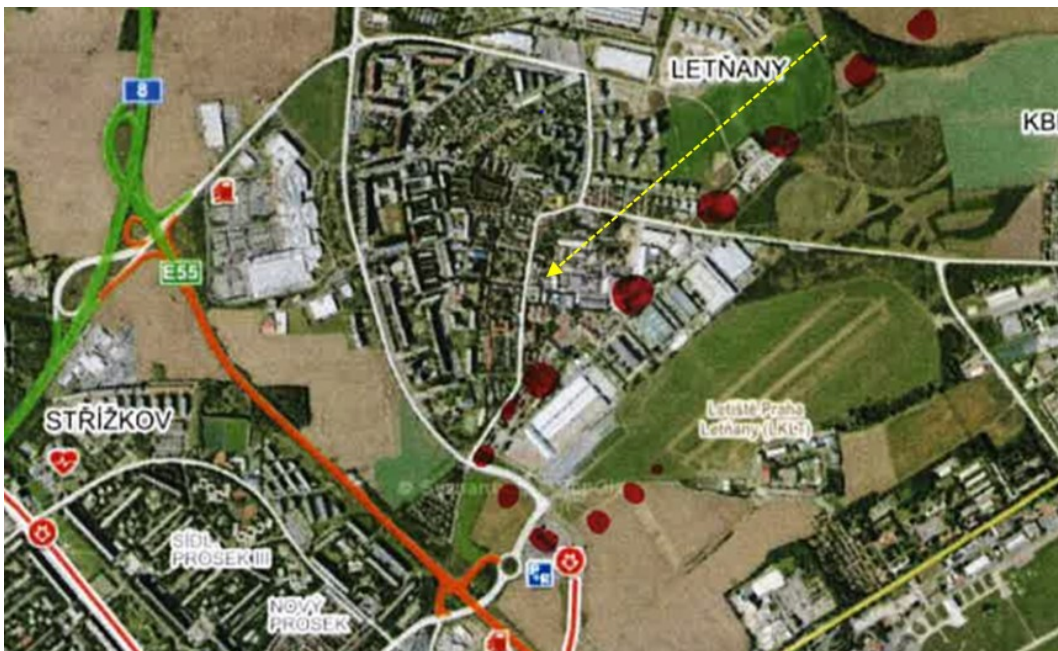
Obr. 3 – Červené značky letu po okruhu podle žákyně, (žlutá šipka doplněno ÚZPLN směr letu po okruhu)

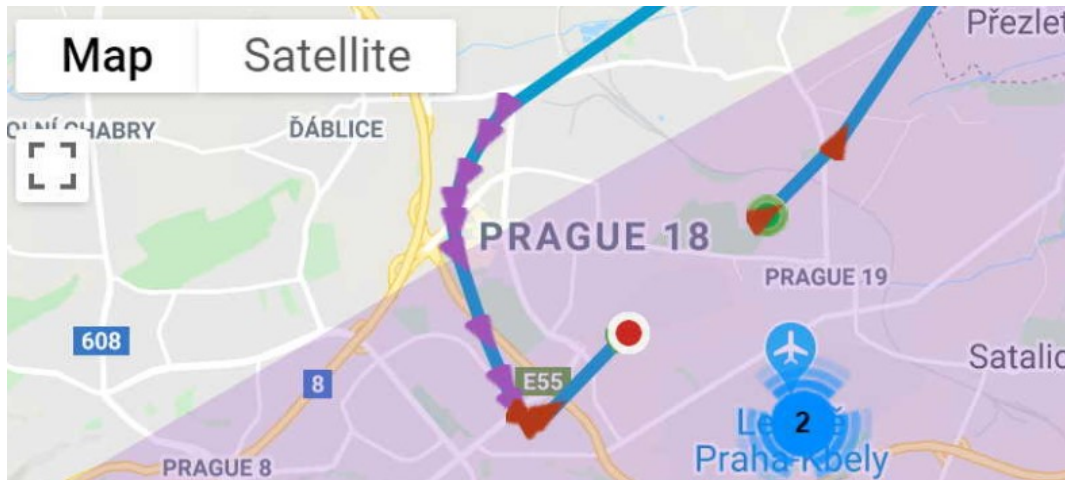
Obr. 4 – Trajektorie letu po okruhu

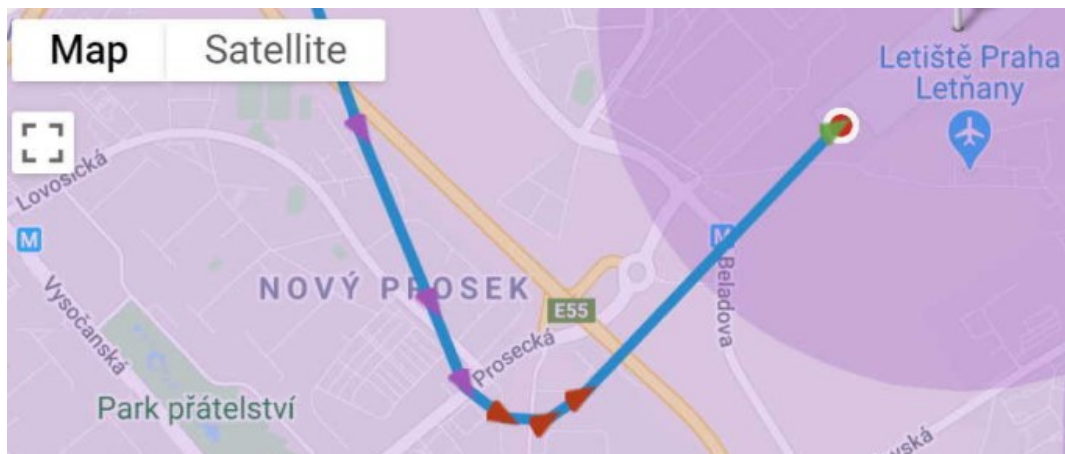
Obr. 5 – Prostor čtvrté zatáčky a finále na přistání

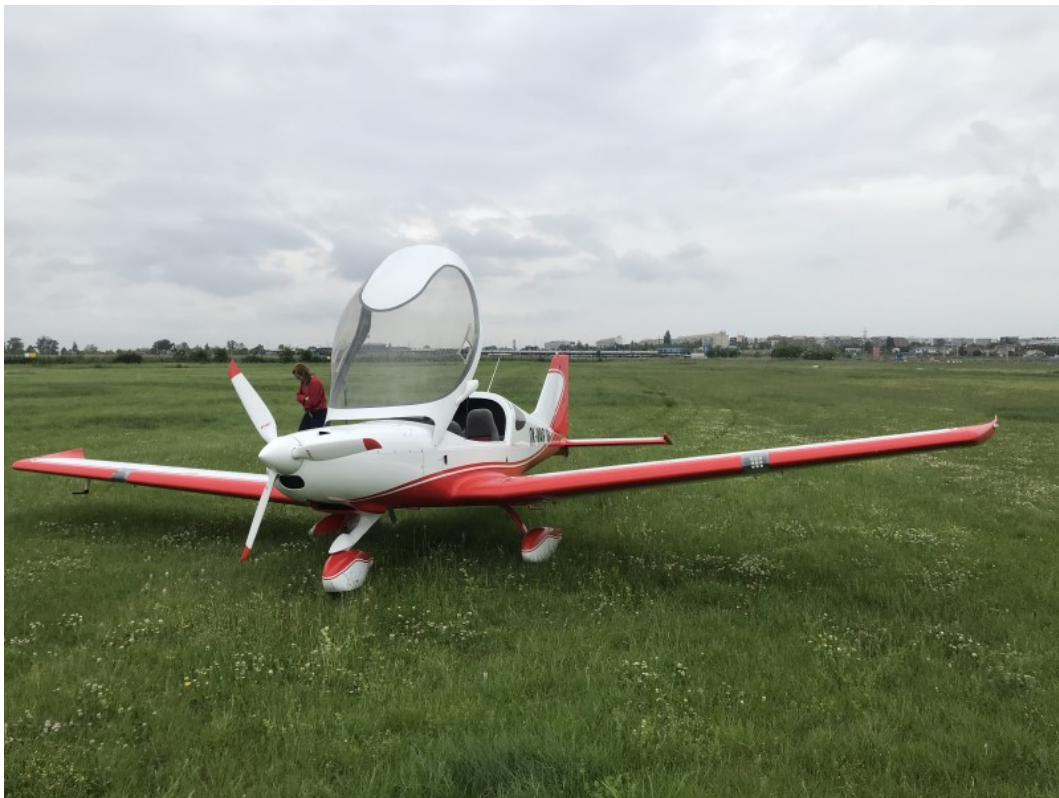
Po přistání na místě letecké nehody bylo zjištěno vytržení závěsu pravé hlavní nohy podvozku ze žebra centroplánu, poškozený aerodynamický kryt pravého kola, žebro a spodní potah centroplánu.

Obr. 9 - UL letoun po dojezdu, viditelné jsou vyjeté koleje v travnatém porostu po jeho dosednutí
